Opstelling: sdr direct aan inkomende antenne, maar nog niet via coax verloopstukje maar via twisted pair:

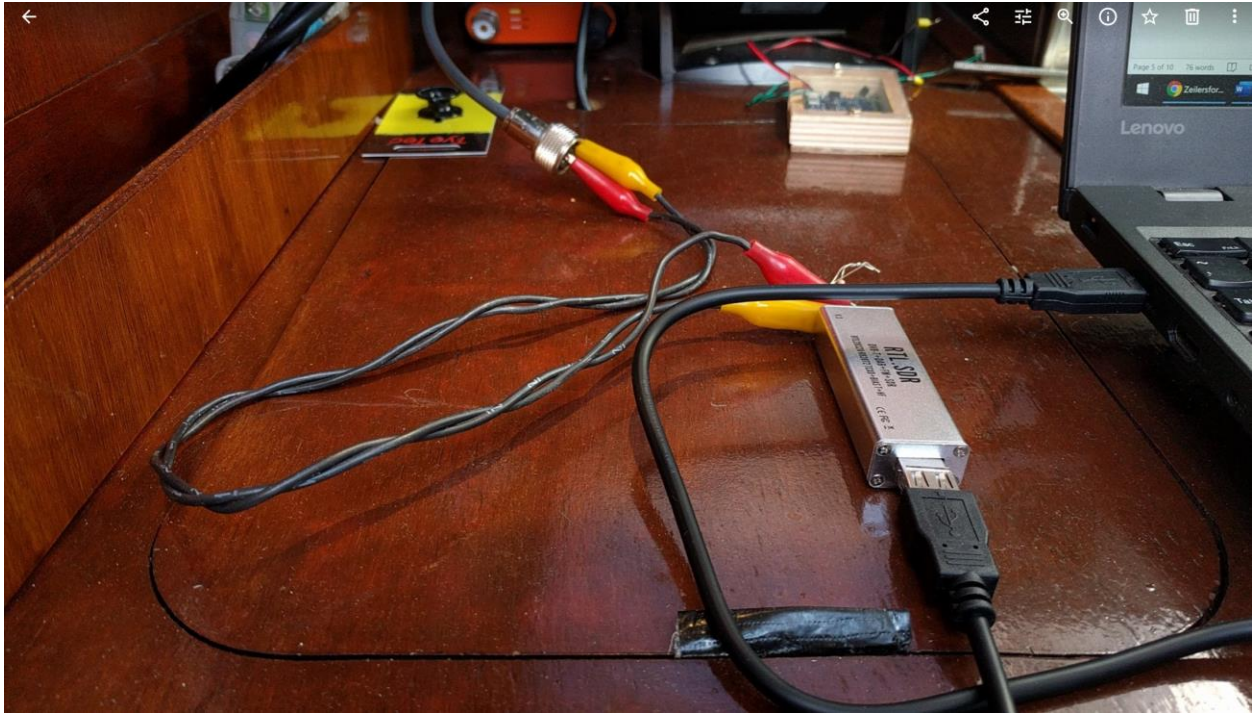
Openplotter raspberry is hier vlak naast vast opgesteld, en kan ingestraald hebben op de twisted pair, wat normaal niet het geval zou zijn ivm h155 coax.

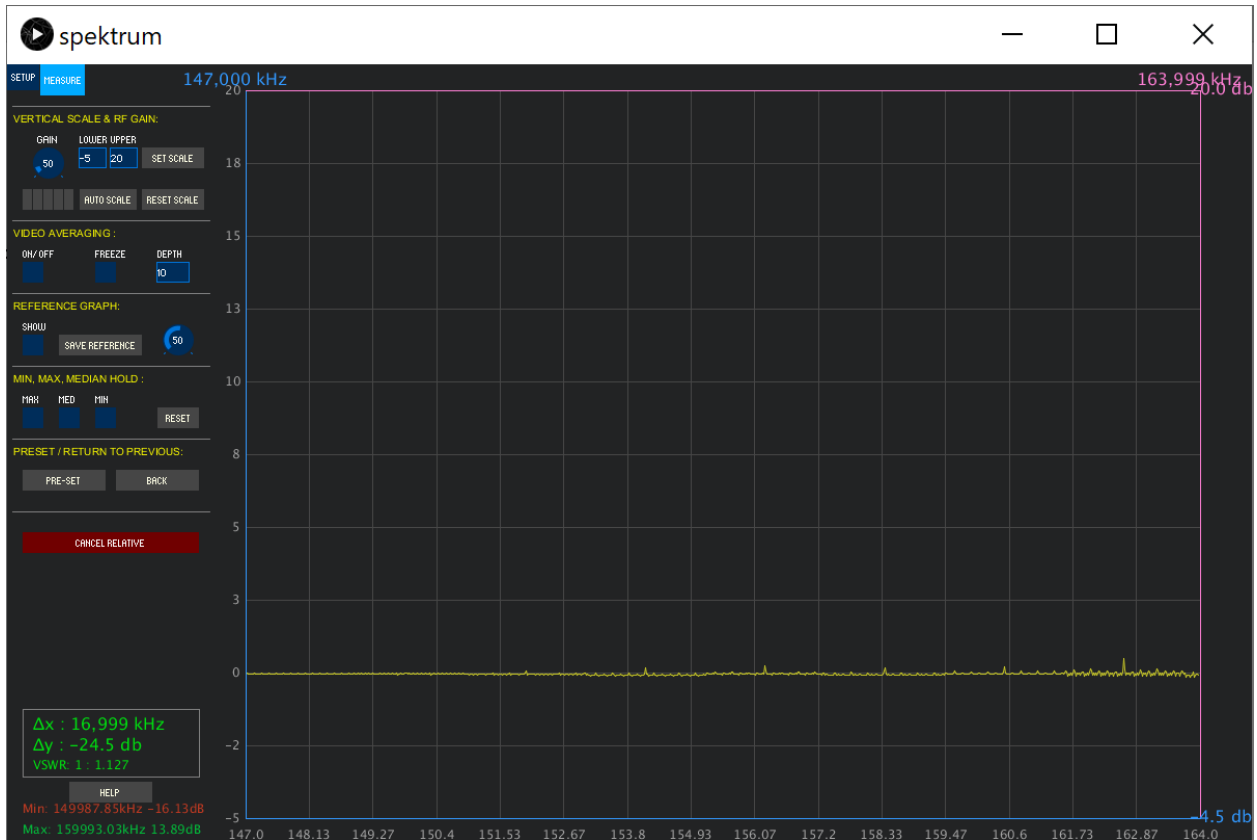
Effect van ESP32 naast vhf-antenne: Toch als ik hem aanzet, gaat de AIS target count van 337 naar 100.

ESP32-CAM stort wel significant en komt binnen met piekjes onder de 0.5

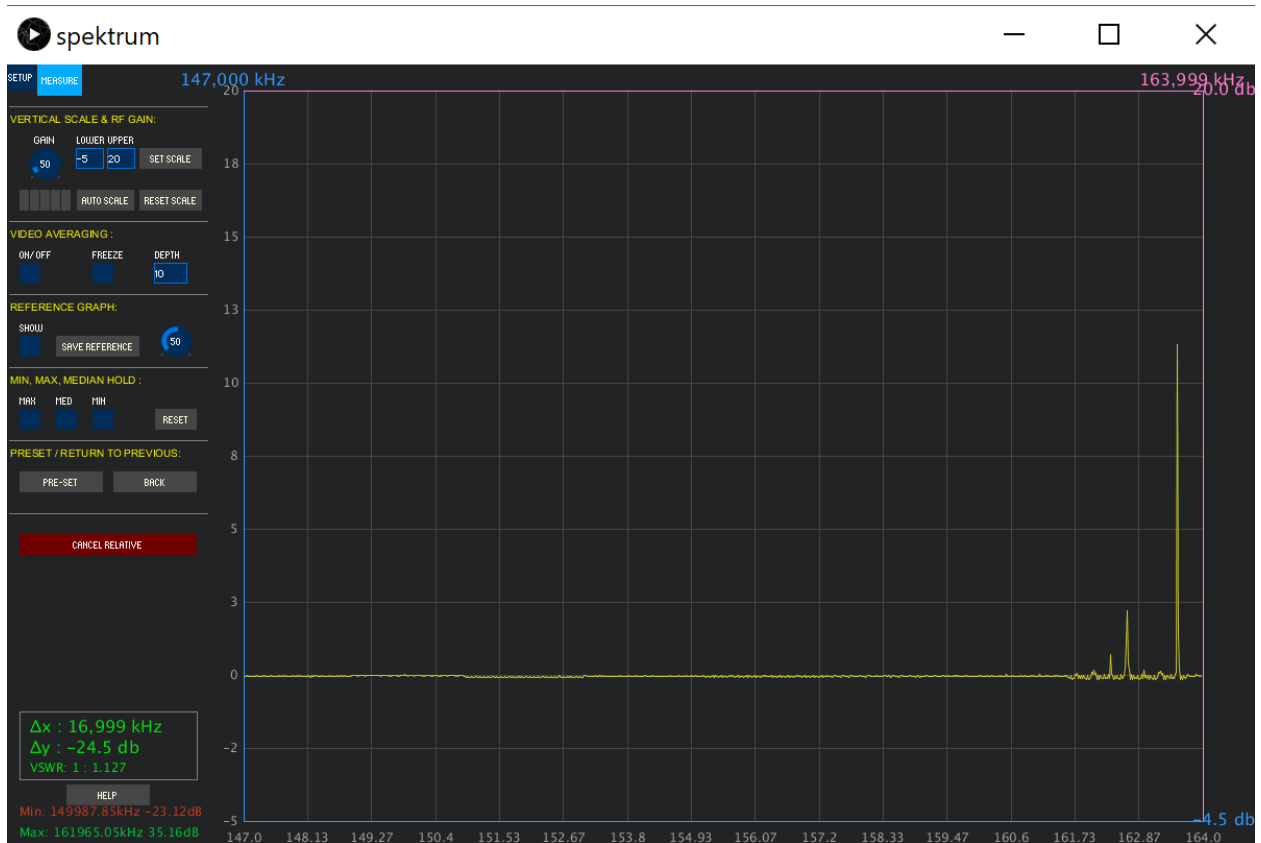
Soms is er een piek zichtbaar bij 163.57; misschien is dit het AIS kanaal, kleinere bij 162.63:

AIS = 161.975 Mhz en 162.025 Mhz, misschien SDR niet goed gecalibreerd:

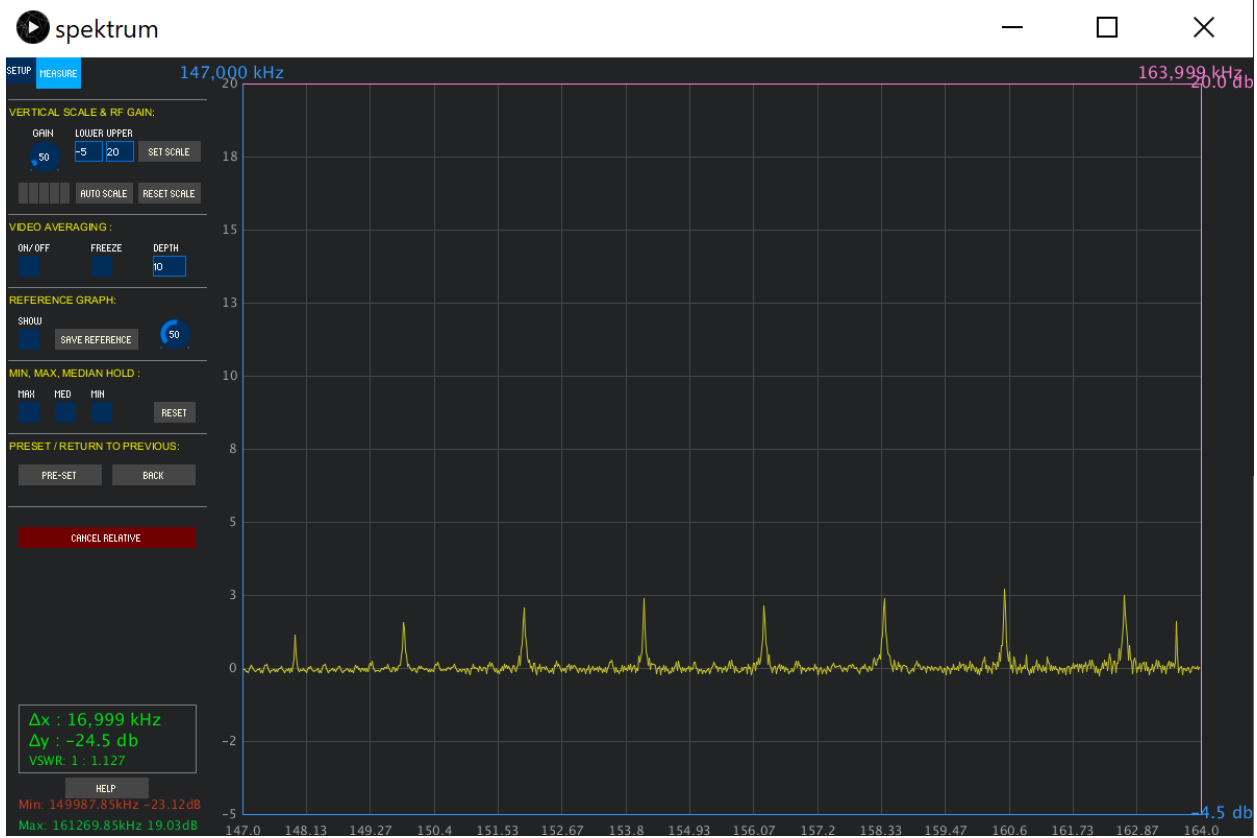
Openplotter bij de instrumenten; geen merkbare storing – maar het is juist via openplotter dat ik de AIS targets inlees, die soms over de 300 gaan:

Openplotter raspberry stort niet en komt binnen met pieken op sterkte 3.

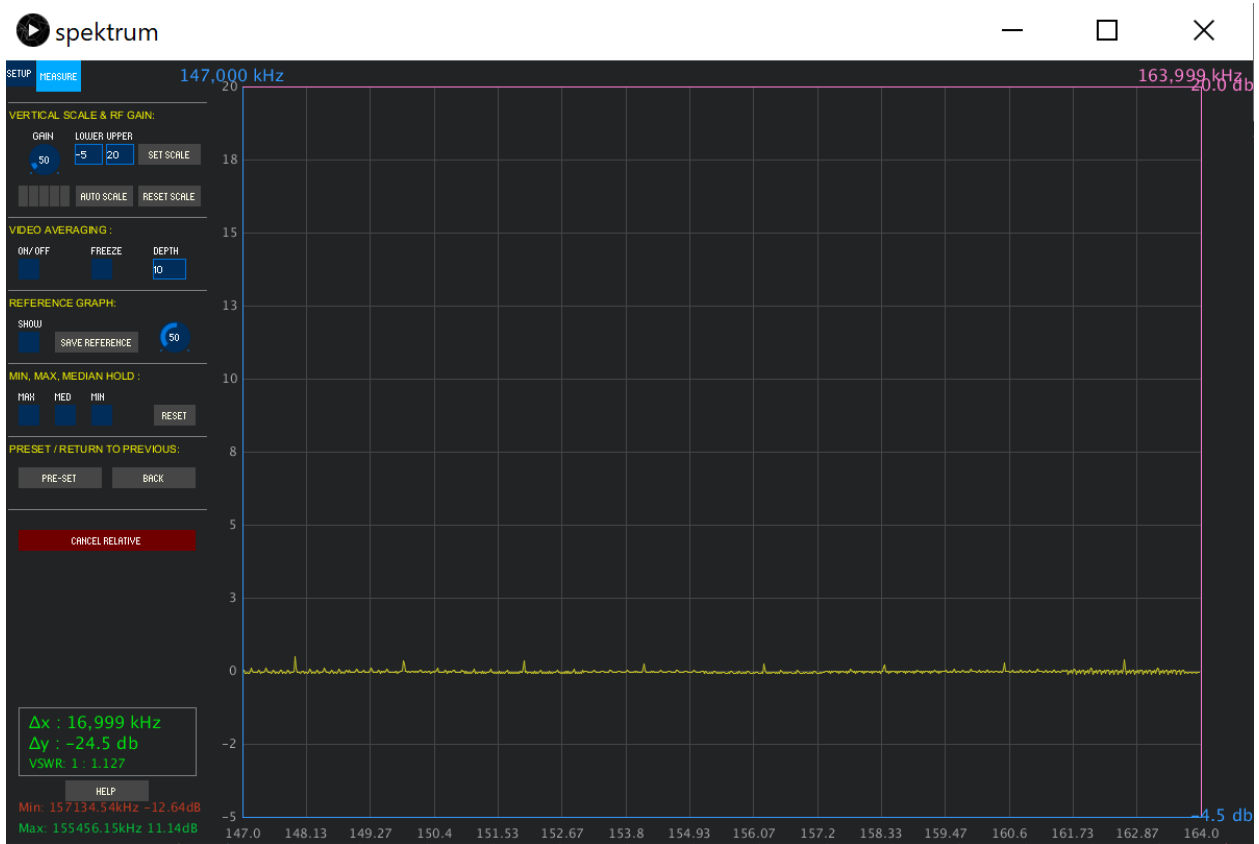
Ikea LED lampje vlak boven de krokodillendraadjes:

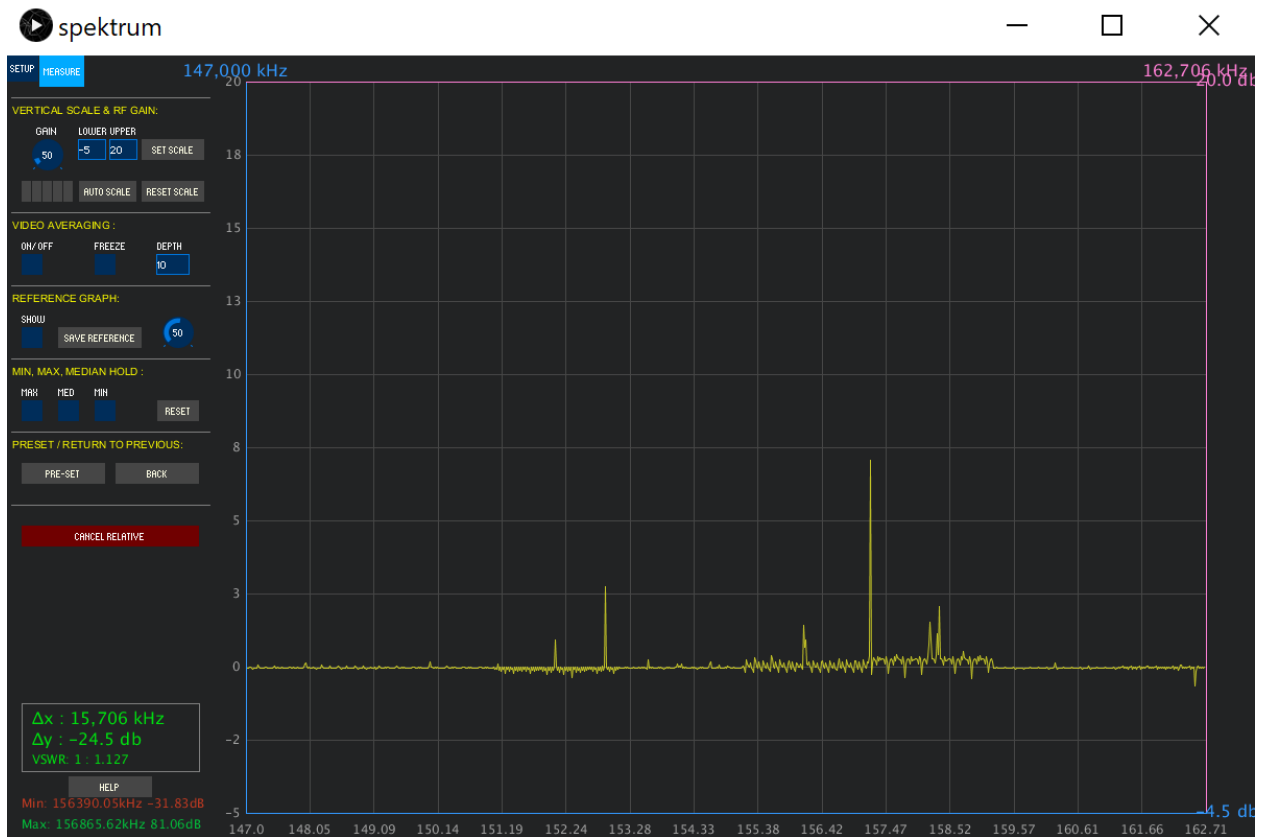
Zenden op 77, laag vermogen met de handheld, buiten de stalen kajuit. bin-size=1; piek 8dB op 152.84 en 157.21. Kanaal 77=156.875 kan zijn dat de SDR nog niet is gecalibreerd.
