Vervangen keerringen en reparatie schroefas Yanmar saildrive SD20

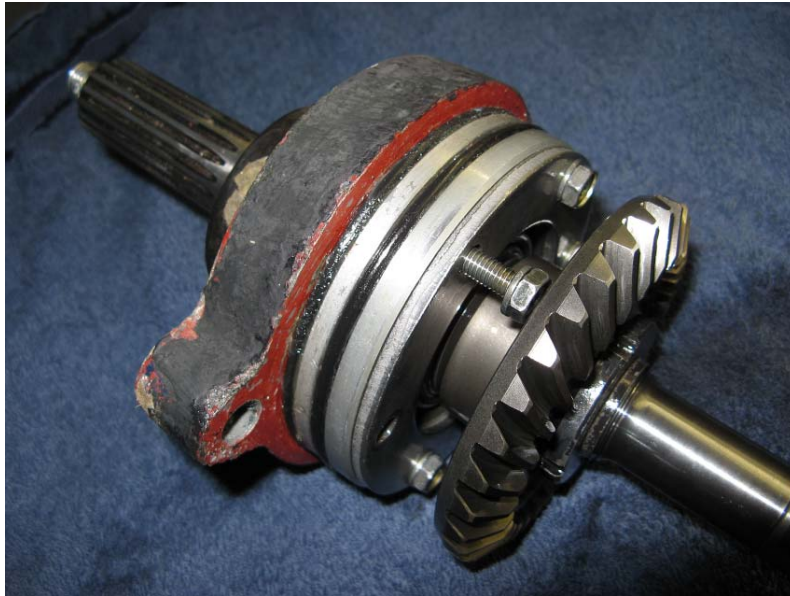
Als het lagerhuis uit de saildrive is verwijderd, zie je het volgende :

Na het verwijderen van de zeskantbouten uit de opsluitring kan de complete schroefas met alle aanhangende onderdelen voorzichtig met een kunststof hamer uit het lagerhuis worden getikt.

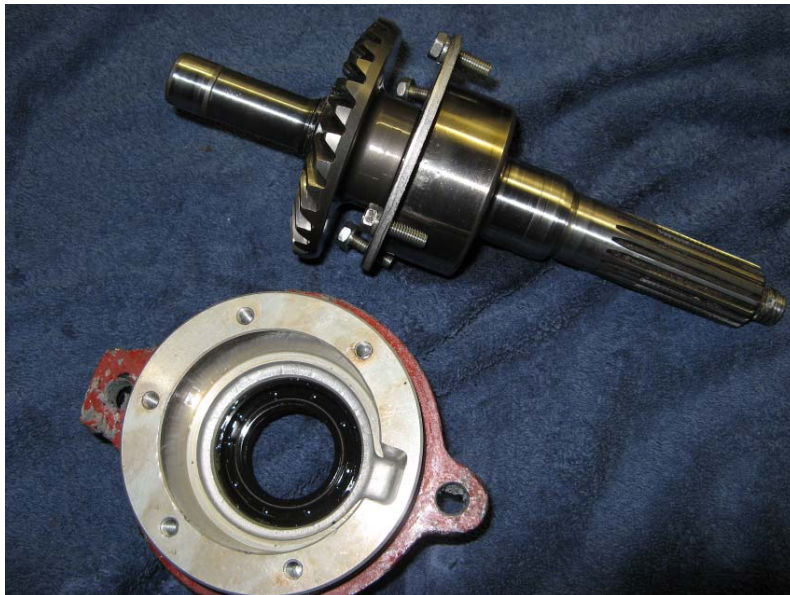
Dit zijn dan de overblijvende delen.

In het lagerhuis zijn nu de keerringen zichtbaar.

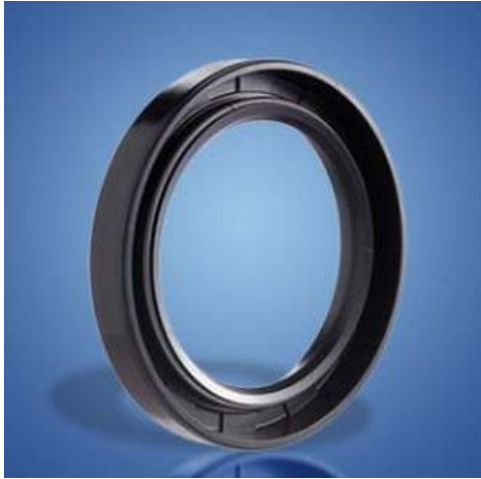
Zo ziet een nieuwe keerring eruit. Je kijkt hier tegen de kant aan waar de afdichtingslip met RVS veer zich bevindt. De is de zijde waar het medium zich bevindt waartegen moet worden afgedicht. De keerring is uitwendig volledig bedekt met rubber, inwendig zit een stalen verstevigingsring.

Yanmar part nummer : 196313-02591

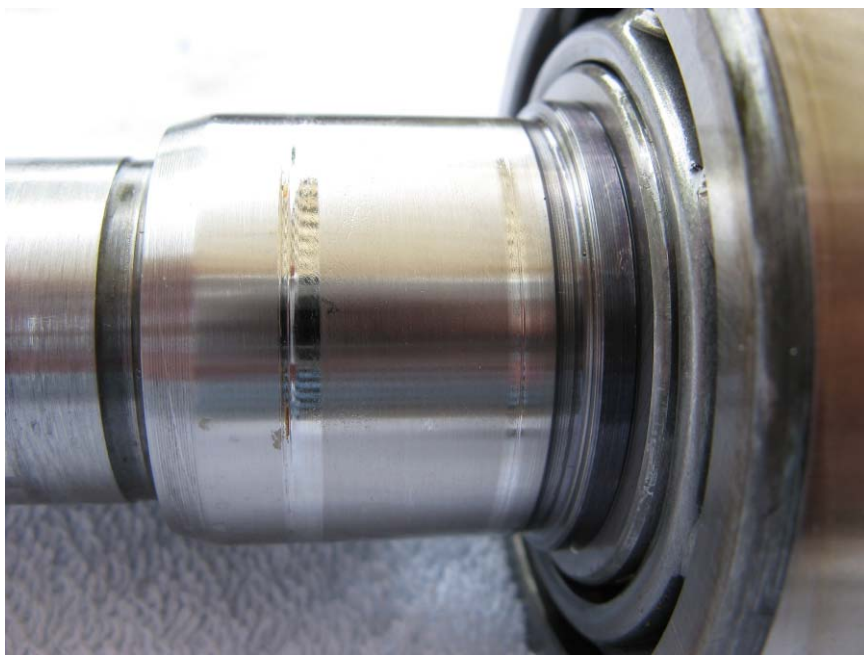
Zo ziet een ingelopen as eruit. Als er duidelijk een ingesleten groef te zien is waar de keerring heeft gezeten, moeten er aanvullende maatregelen worden getroffen om te voorkomen dat de keerring weer snel zal zijn versleten. Hier is het gedeelte rond de ingelopen groef gepolijst om de groef goed zichtbaar te maken.

Als de as nog gaaf is en niet ingelopen, kunnen de nieuwe keerringen met de oude afstandsring ertussen weer worden gemonteerd. Smeer alles van tevoren in met (liefst waterbestendig) vet. Zorg ervoor dat de keerringen goed op hun plaats komen te zitten.

1. Keerring verplaatsen

De simpelste oplossing is de keerringen op een andere, 'verse' plaats op de as te laten lopen. Yanmar levert onder nummer 196313-02591 standaard keerringen met de afmetingen 35 x 55 x 8 mm (as diameter x buitendiameter x dikte).

2. Toepassen van een 'sleeve'

Als de truc met het verplaatsen niet (meer) werkt, is er nog de optie van de sleeve. Dit is een uiterst dunne roestvaststalen ring met een kraag die zich op de as laat schuiven. Deze is bijvoorbeeld bij de firma Eriks als SKF 'speedi-sleeve' te koop. Uit onderstaande tekening wordt duidelijk hoe de sleeve gemonteerd wordt. Als de sleeve op z'n plaats zit (dit is op de plaats waar de waterkeerring zit), wordt de kraag ingeknipt en verwijderd langs de ingekerfde 'scheurrand'.

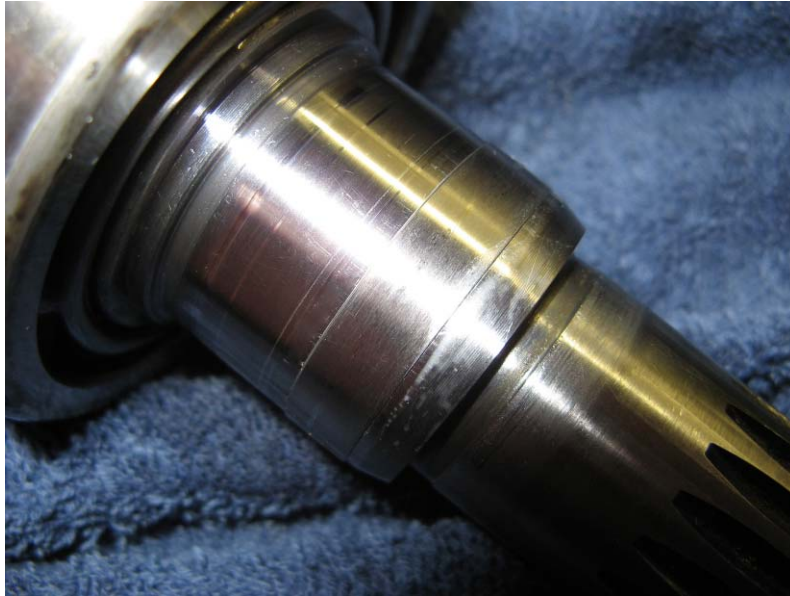
En zo ziet het er uit als de sleeve op de as gemonteerd is. Weer geschikt voor vele uren ongestoord vaarplezier. De sleeve is van roestvast staal, heeft een fijn geslepen oppervlak en is zo dun dat de loopeigenschappen van de keerring er niet door worden beïnvloed. Het weer in elkaar zetten van de saildrive verloopt exact als in de eerder beschreven gevallen.
